RAPPORT D'ENQUÊTE SUR UN ÉVÉNEMENT AÉRONAUTIQUE
A00O0279

SORTIE EN BOUT DE PISTE

INCIDENT SURVENU À L'ANTONOV 124-100 UR-82029
EXPLOITÉ PAR ANTONOV AIRLINES
À L'AÉROPORT DE WINDSOR (ONTARIO)
LE 18 DÉCEMBRE 2000

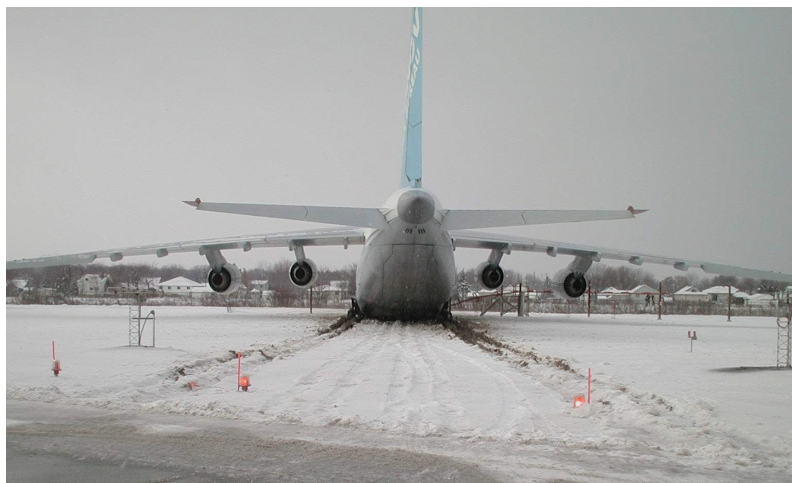
Figure 1 - L'appareil après la sortie en bout de piste

L'appareil a été légèrement endommagé; il a fallu réparer l'équerre de l'amortisseur oléopneumatique du train avant droit et remplacer le phare d'atterrissage droit.

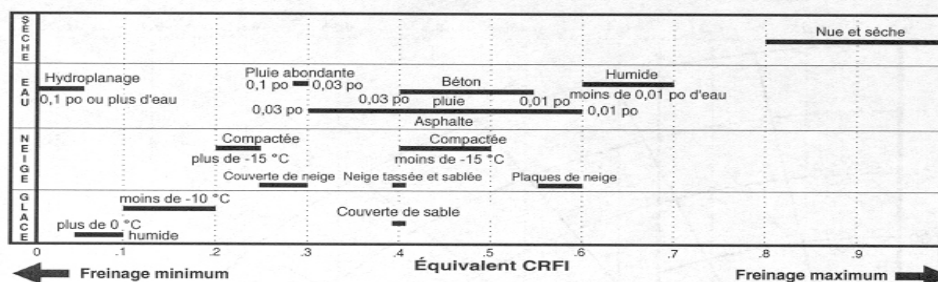
Figure 3 - État de la surface des pistes et équivalent CRFI

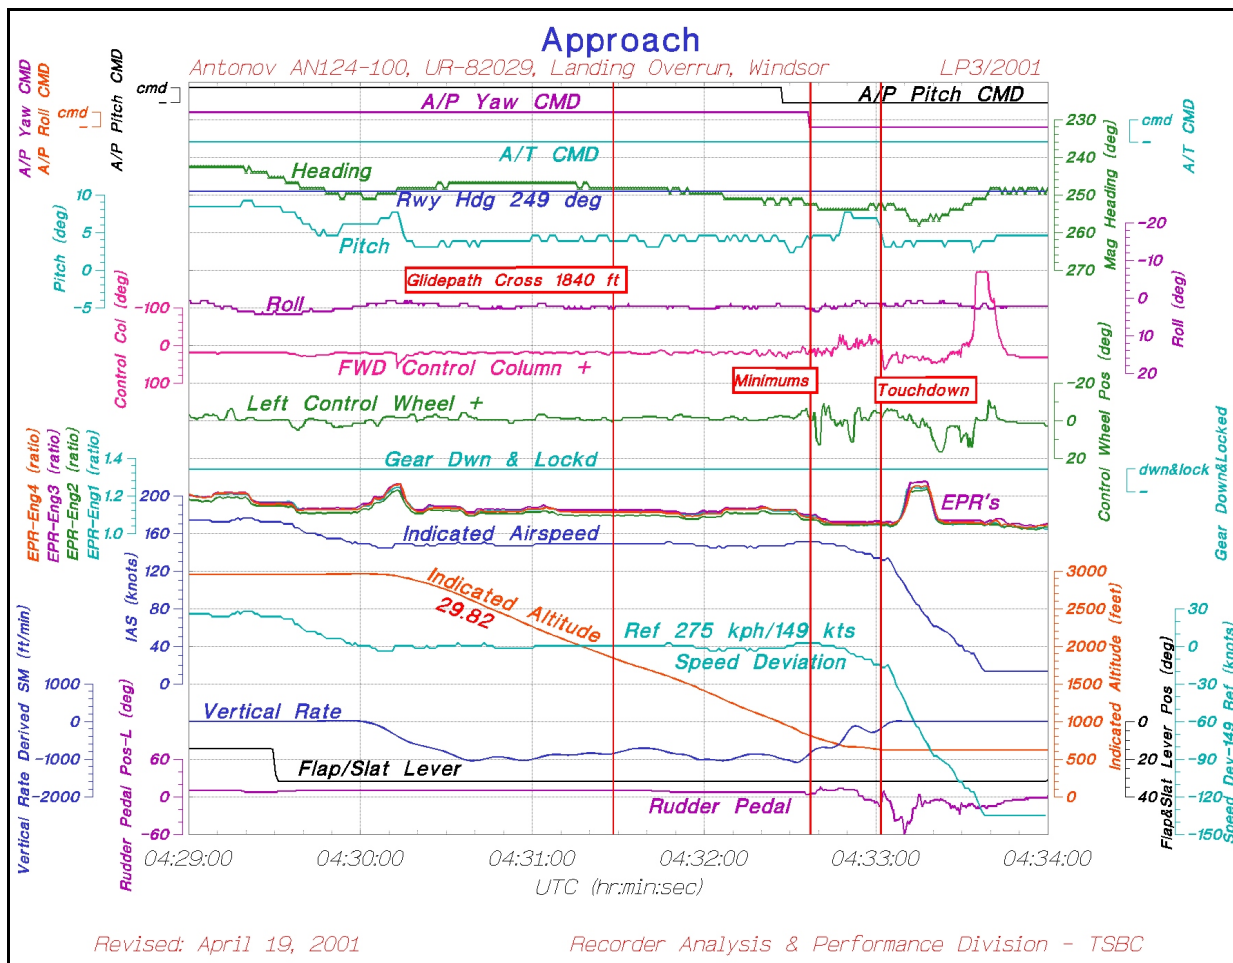
D'après la reconstitution du vol, l'appareil a flotté pendant l'arrondi, puis il a effectué un toucher des roues ferme (avec une accélération verticale de 1,7 g) à 133 noeuds, à quelque 3 400 pieds au-delà du seuil de piste, alors qu'il restait environ 4 450 pieds de piste pour s'immobiliser avant l'extrémité de piste. La distance d'atterrissage nécessaire calculée par le commandant de bord était de 6 890 pieds. Cette distance avait été calculée avec une hauteur de franchissement du seuil de 50 pieds agl et un point de toucher des roues situé à 984 pieds au-delà du seuil de piste.

placées à la position ralenti poussée inverse. La décélération longitudinale moyenne à l'atterrissage a été de moins 0,15 g pendant toute la course à l'atterrissage. Les données de décélération longitudinale enregistrées indiquent que le circuit de freinage de l'appareil fonctionnait. Quinze secondes après la désactivation des inverseurs de poussée, l'appareil est sorti en bout de piste à environ 30 noeuds.

Figure 4 - Données fournies par l'enregistreur de données de vol

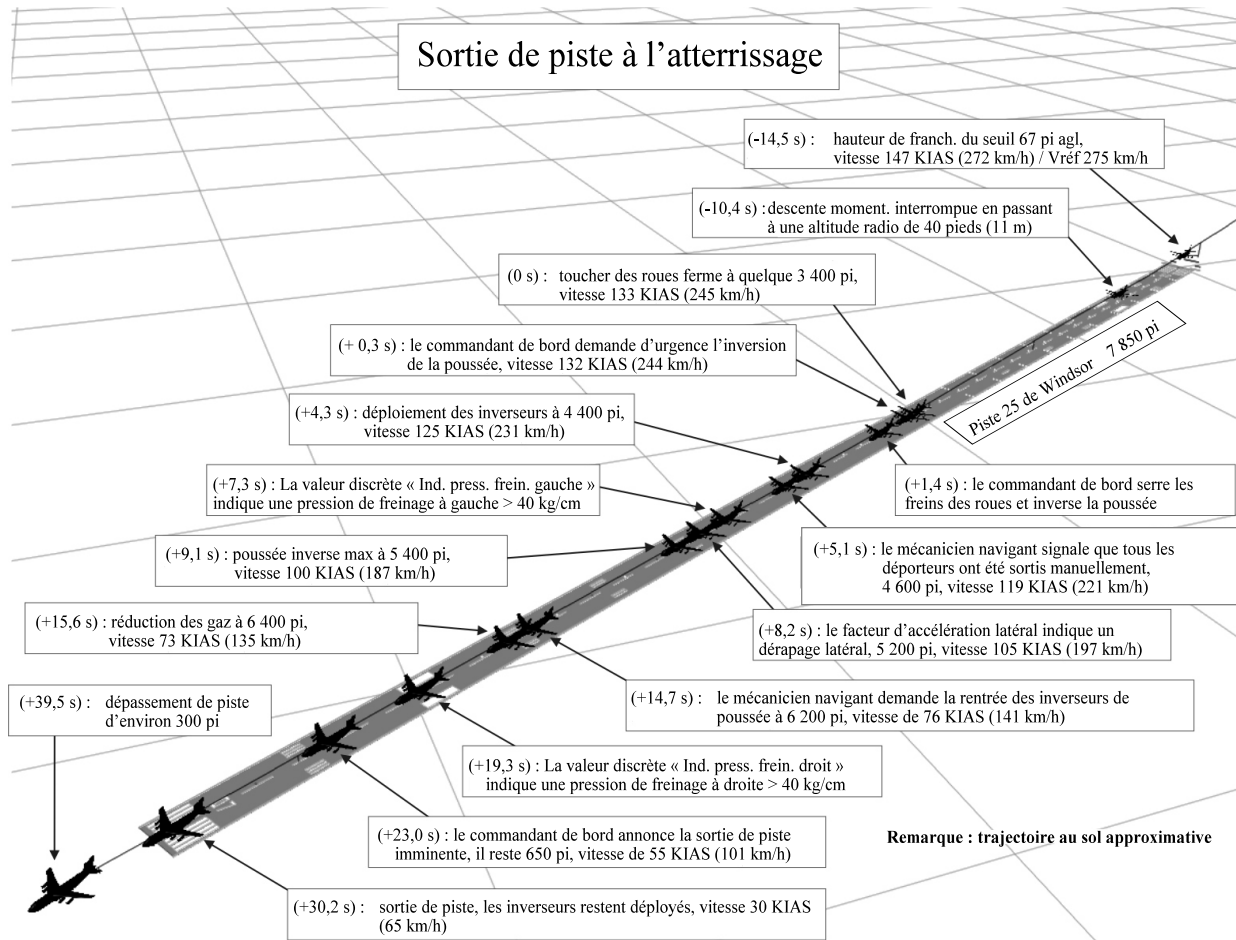
Annexe A - Sortie en bout de piste et aéroport de Windsor
